DE IMPACTO: ENSAIOS NOVA SAVEIRO

O CESVI fez crash-tests da picape da Volkswagen e o estudo de reparabilidade foi positivo: tanto a versão Cabine Simples quanto a Cabine Dupla melhoraram sua classificação no CAR Group

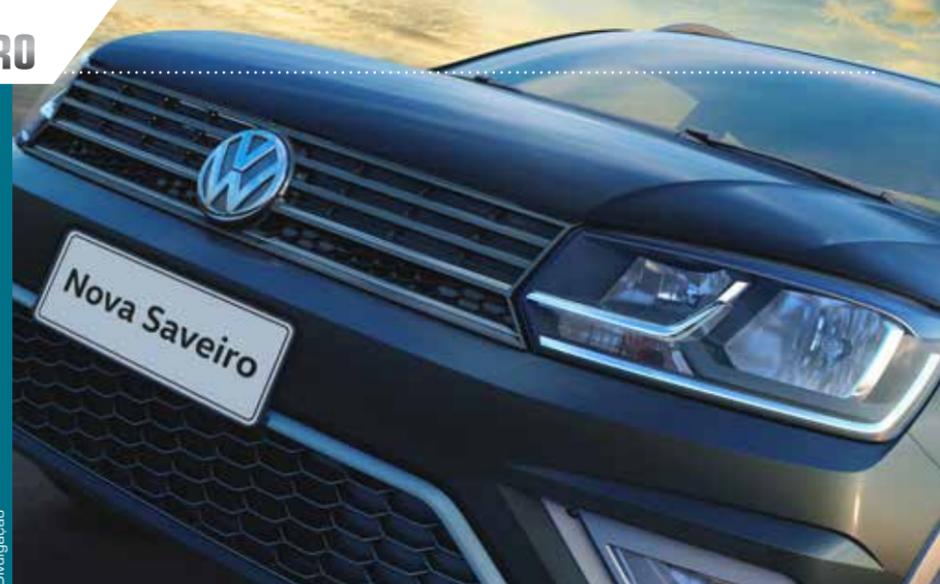
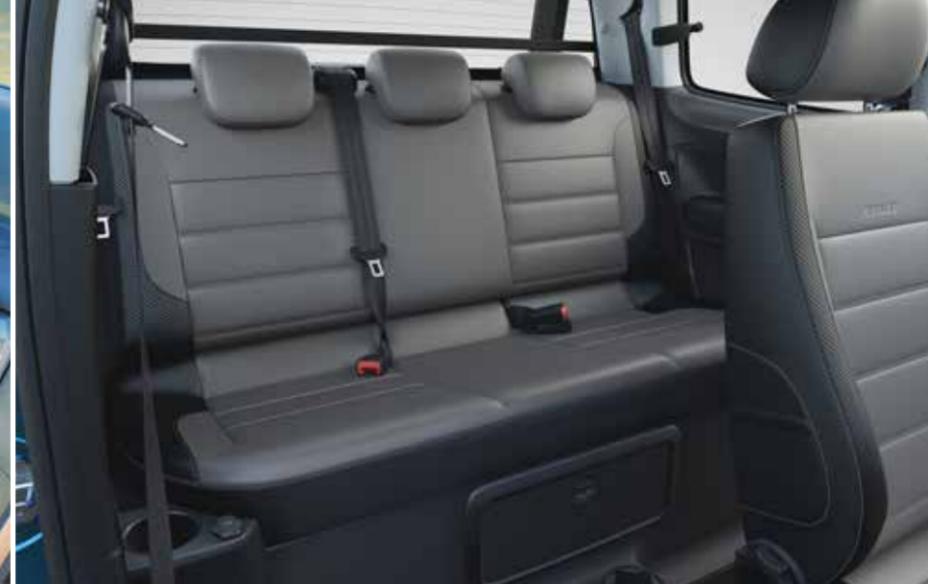
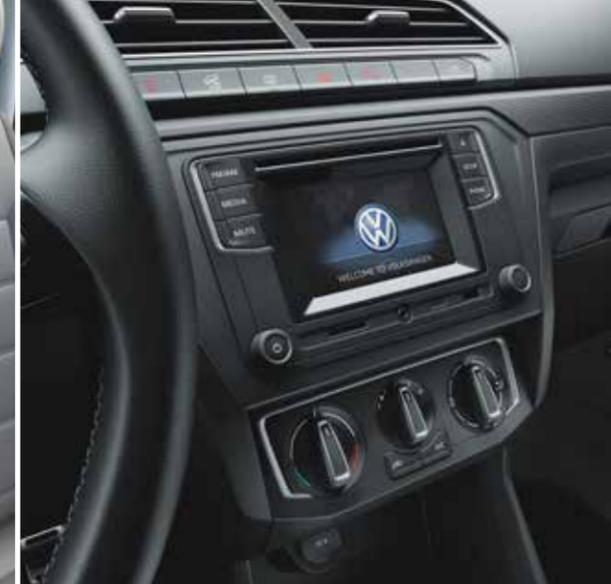
IMPACTO DIANTEIRO

Nos estudos feitos nas estruturas dos modelos, o CESVI concluiu que tanto a Nova Saveiro Cabine Simples quanto a Cabine Dupla obtiveram um comportamento estrutural satisfatório. As análises a seguir servem para os dois modelos.

O componente precisou ser substituído por causa dos danos apresentados no momento do impacto. Durante a desmontagem do veículo, foi notado que pontos fusíveis (regiões de deformação programada) foram afetados no impacto, o que inviabilizou a reparação do componente.

Mesmo tendo um sistema de absorção de impacto, composto por uma travessa dianteira com crash-box e um absorvedor de polipropileno, a longarina teve danos severos em sua extremidade. Por isso, foi substituída parcialmente.

O deslocamento de toda a estrutura dianteira no momento do impacto fez com que os componentes mecânicos, como radiador e condensador do ar-condicionado, fossem comprimidos contra o coletor de escape (componente rígido responsável pelo escoamento dos gases gerados no processo de combustão interna do motor). Isso provocou o empenamento dos componentes. O condensador do ar-condicionado pôde ser reparado, pois seu empenamento não afetou o funcionamento, mas o radiador teve danos severos em suas aletas (lâminas ligadas aos tubos de arrefecimento), além de rupturas em seus pontos de fixação. Por causa dos danos apresentados, o componente teve de ser substituído.

A reparação dianteira do veículo também não envolveu um tempo muito elevado, graças às características englobadas no projeto, como componentes com fixações por parafusos que facilitam e agilizam o processo.
