DE IMPACTO: ENSAIOS TIGGO 2

SUV compacto da Chery passou pelos crash-tests do CESVI e teve sua classificação CAR Group melhorada com uma adequação nos valores das peças

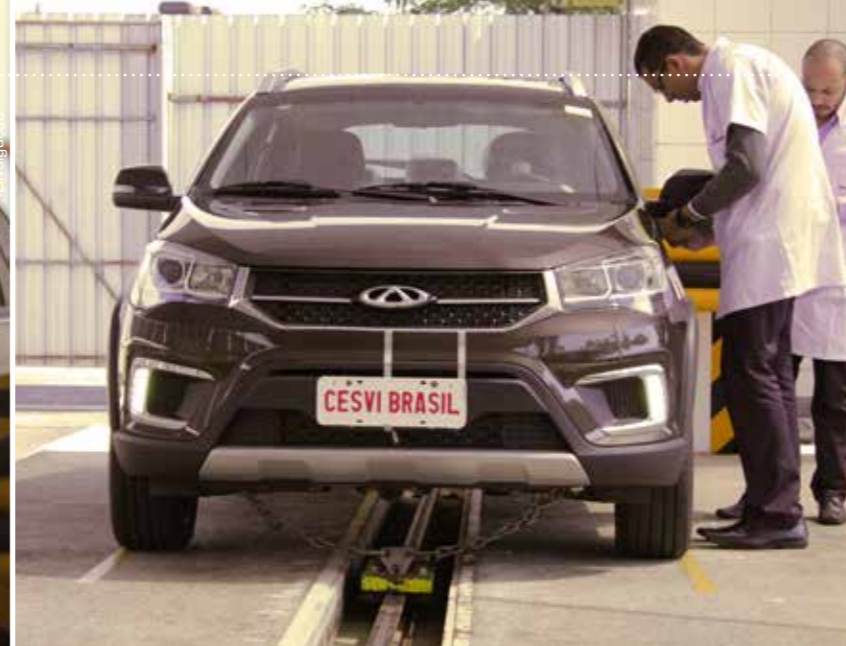
IMPACTO DIANTEIRO

O Tiggo 2 possui travessa frontal, o que sempre ajuda na absorção de impacto em batidas de trânsito. Porém, nos testes do CESVI, esse componente não foi suficiente para evitar danos a outras peças adjacentes, como a longarina dianteira, o capô e a caixa de roda. Por isso, o CESVI sugeriu à montadora que estudasse a possibilidade de avançar a posição da travessa, de modo que ela atuasse sobre a energia do impacto antes do contato com o conjunto óptico e o capô. O centro de pesquisa ainda sugeriu que a montadora analisasse a opção de alterar a área de deformação programada da travessa frontal, o que aumentaria a absorção da energia de impacto.

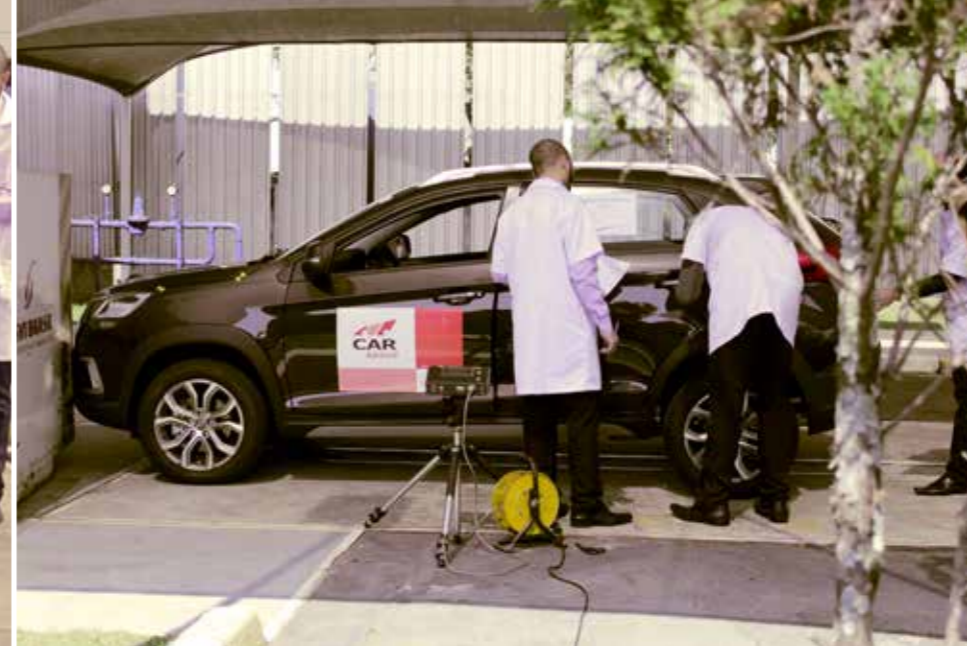
Remoção do conjunto powertrain

A caixa de roda dianteira da lateral esquerda apresentou leves deformações em sua estrutura, assim como a longarina dianteira, que teve danos na região próxima à caixa de roda. Por isso, foi necessário remover o conjunto powertrain para possibilitar o reparo na caixa de roda e substituir a longarina.
