# A diferença de um bom reparo

Estudo do CESVI compara dois métodos distintos de reparo e comprova: processos e equipamentos adequados são mais produtivos para a oficina e preservam a segurança do veículo

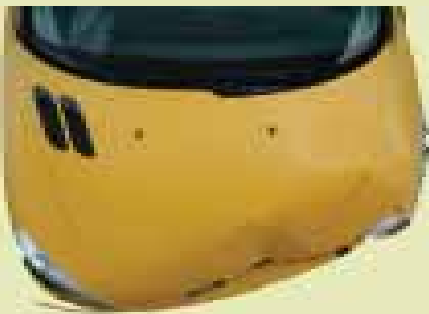
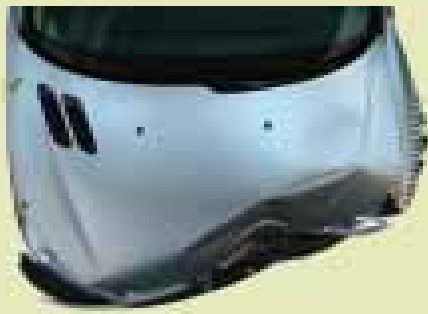
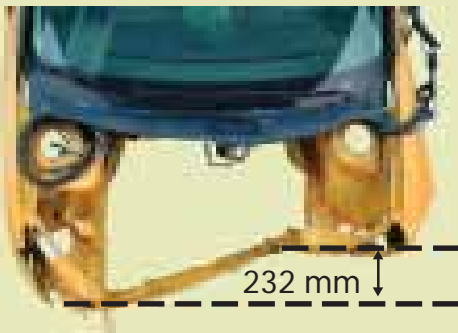
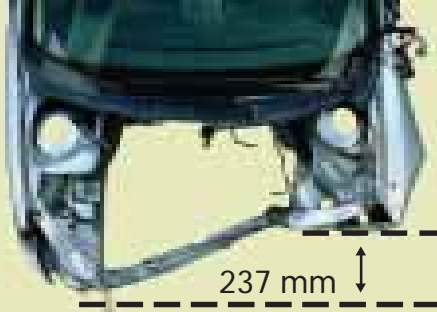
## COMPARATIVO DE DEFORMAÇÃO DA LONGARINA

diferença = 2,1%

Como acontece com a maioria dos estudos do CESVI BRASIL, tudo começou na pista de impactos do Centro de Pesquisa. Ambos os veículos foram submetidos a um crash-test em 40% de sua parte dianteira esquerda, a uma velocidade de 25 km/h, contra uma barreira indeformável de 32 toneladas, o que torna a velocidade equivalente a 50 km/h. No momento do impacto, os veículos pesavam, cada um, já com o "lastro" instalado, 1024 kg. Após os impactos, os carros foram avaliados, e suas deformações, medidas, antes que os reparos começassem. O modelo laranja ficou com uma deformação de 232 mm, enquanto o prata foi deformado em 237 mm. Uma diferença pequena de 2,1%, que está dentro dos limites de tolerância para um estudo desse tipo, com um impacto a 25 km/h.

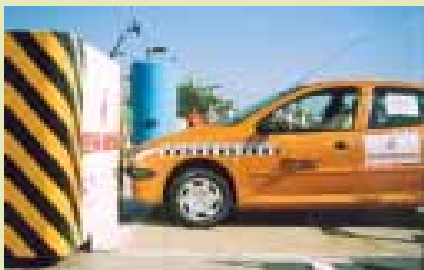
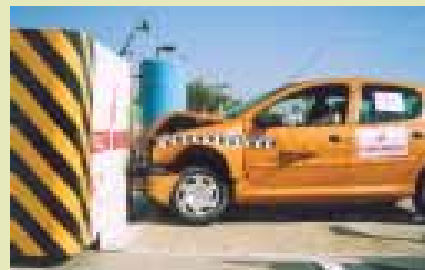
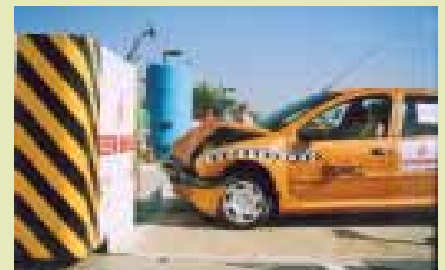
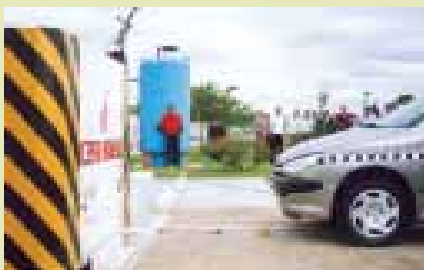
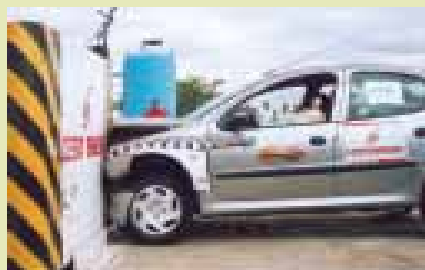
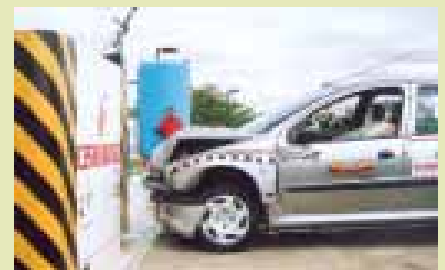
Segundo teste de impacto com os veículos

de de peças afetadas, o que é consequência de uma maior deformação. Foram afetados o farol direito, o alojamento do farol e o suporte do coxim.

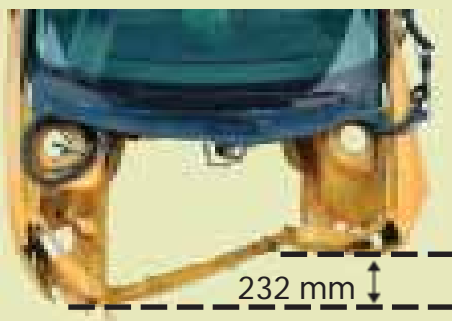
1º IMPACTO

garina de 236 mm; uma variação de apenas 1,7% em relação aos 232 mm provocados pelo primeiro impacto. Este resultado permite apontar que um reparo realizado com equipamentos e processos adequados preserva as condições originais do veículo, de forma que podemos identificar este padrão de reparo como seguro para os ocupantes.

232 mm

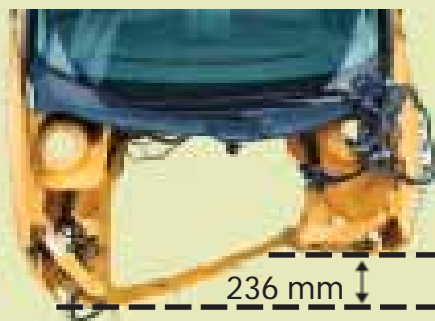
2º IMPACTO

236 mm

diferença = 1,7%

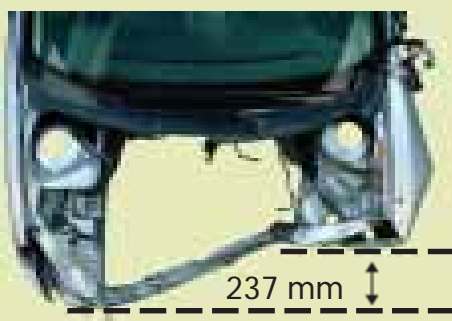
1º IMPACTO

Já o segundo impacto no veículo reparado por técnicas "de rua" provocou uma variação na deformação de 14,8%, com 272 mm contra os 237 mm do primeiro crash-test. Vale ainda destacar que, neste segundo reparo, o método inadequado teve um custo de peças maior: R\$ 7012,71 contra R\$ 6606,67 do método adequado. A diferença se deve à maior quantida-

237 mm

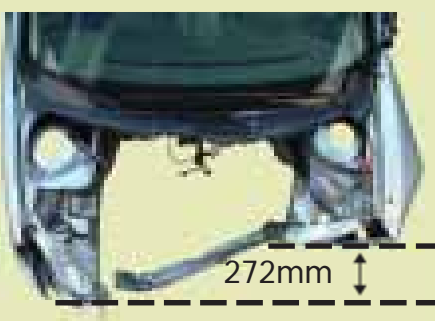
2º IMPACTO

Esta variação significativa na deformação do veículo reparado pelo método inadequado é resultante de uma maior fragilidade na estrutura do veículo prata, o que foi con-

seqüência dos processos utilizados, que diminuem as propriedades mecânicas da estrutura. É, portanto, um método de reparo que devemos considerar como inseguro.

272mm

diferença = 14,8%
