# A diferença de um bom reparo

Estudo do CESVI compara dois métodos distintos de reparo e comprova: processos e equipamentos adequados são mais produtivos para a oficina e preservam a segurança do veículo

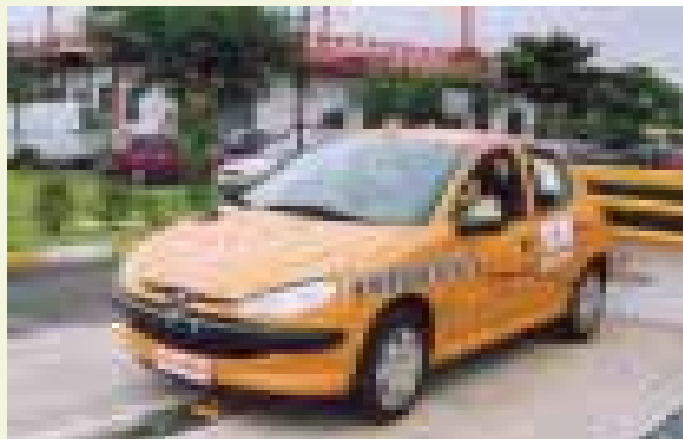
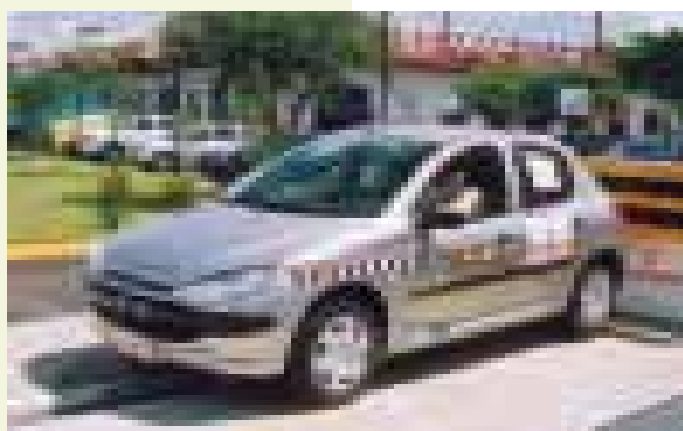
O de cor laranja recebeu o "reparo adequado", enquanto o prata ficou com o reparo inadequado, o tradicional conserto "de rua".

*Veículos preparados para o primeiro teste de impacto*

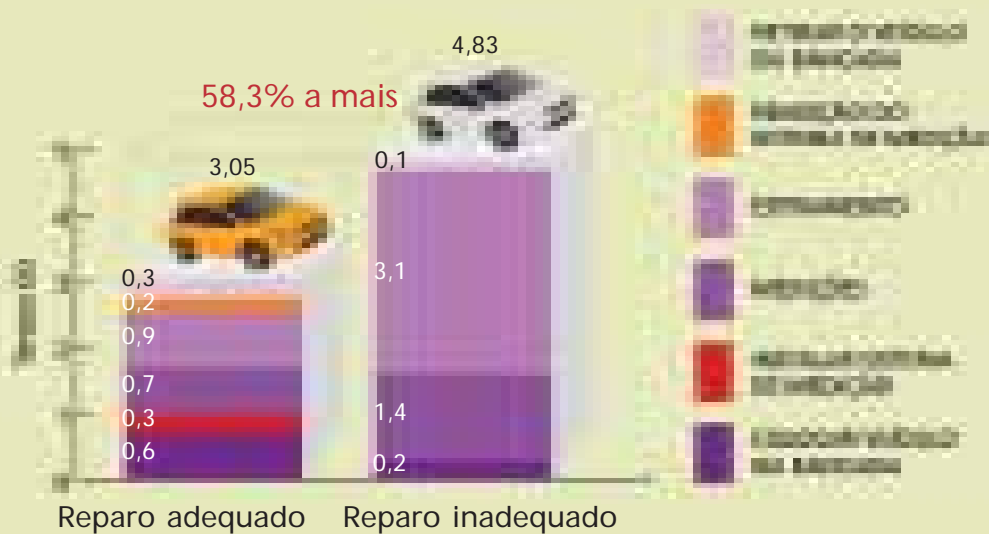
## Comparativo de tempo - Estiramento

Logo nas medições do veículo, foi verificado que o reparo adequado é mais produtivo. Enquanto o reparo adequado, com uso de bancada de estiramento, levou 3,05 h para medir e alinhar o 206 laranja, o uso do sistema cyborg, pelo reparo inadequado, consumiu 4,83 h; 58,3% a mais de tempo gasto, e sem a mesma precisão.

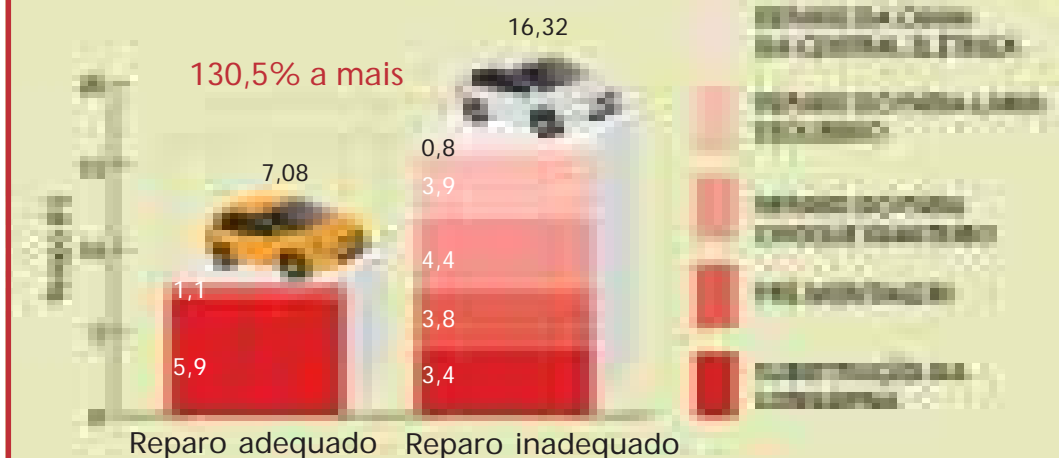
## Comparativo de tempo e serviço Soldagem e reparação de peças

do veículo de apenas 8,5% (comprovados por testes em centros internacionais), enquanto a solda oxiacetilênica do processo inadequado, o popular maçarico, diminuiu perigosamente essas propriedades em 37,5% de sua resistência.

Mas foi nos trabalhos de soldagem e recuperação de peças que a diferença de tempo gasto demonstrou a diferença entre os processos adequado e inadequado: Por ter feito a recuperação (in-devida, no caso) da caixa da central elétrica, do pára-lama esquerdo e do pára-choque, o reparo inadequado levou 130,5% a mais de tempo do que o reparo CESVI, que optou pela substituição das peças. O método convencional ainda incluiu uma substituição parcial da longarina, feita sem critério.

Também é importante destacar que o uso da solda mig/mag, no reparo adequado, provocou uma diminuição das propriedades mecânicas

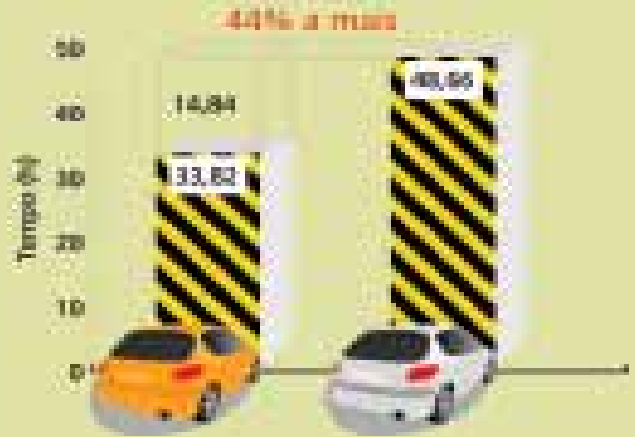
## Comparativo de tempo e serviço

Reparo	Adequado Tempo (h)	Inadequado Tempo (h)
Operação		
Desmontagem	1,37	0,63
Montagem	3,78	2,37
Bancada	3,05	4,83
Reparação	7,08	16,32
Mecânica	7,25	7,68
Pintura	11,29	16,83
<b>Tempo total</b>	<b>33,82</b>	<b>48,66</b>
