ANUÁRIO DA ASSOCIAÇÃO BRASILEIRA DAS LOCADORAS DE AUTOMÓVEIS **ABLA**

**2010**

**O ALUGUEL DE  
AUTOMÓVEIS NO BRASIL**

## **Melhor custo e facilidade de reparo**

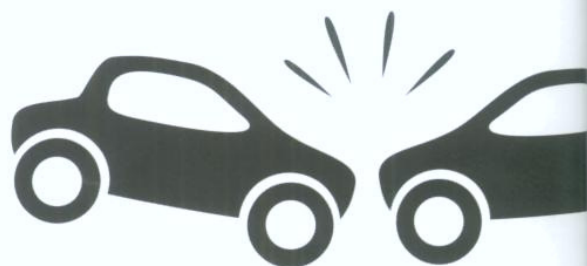
mercado automotivo agora pode se utilizar do CAR Group (Cesvi Automotive Rating) para obter informações técnicas, tanto para os consumidores como para as seguradoras, sobre o custo e facilidade de reparo dos veículos comercializados no País.

Trata-se de um ranking elaborado pela área de Pesquisa & Desenvolvimento que aponta, para cada categoria de veículo, os modelos que têm mais condições de proporcionar um reparo fácil e barato para as oficinas.

O nome deste ranking vem do fato de que os veículos são classificados em grupos. Cada grupo representa uma faixa de valores relacionados a seu custo ponderado de reparo. Em uma escala que vai de 10 a 60, quanto melhor a reparabilidade, menor será o número do grupo de classificação do veículo.

Para chegar aos índices do CAR Group, o veículo passa por uma análise técnica. O Cesvi recebe o veículo antes de seu lançamento, realiza crash-tests dianteiro e traseiro do modelo, faz os reparos necessários e uma análise individual das peças envolvidas.

No trabalho realizado na oficina são identificados os "part-numbers", os valores e os tempos de substituição de peças e de reparo. Também são levantados os custos de materiais e insumos de pintura. O estudo se encerra com uma avaliação geral do dano, conclusões sobre os reparos e substituições realizados e sugestões de modificação para as montadoras.
